**RESOLUCIÓN No. 134**  
(2020)

“Por la cual se dan de baja dos (2) vehículos tipo ambulancia de la Empresa Social del Estado Carmen Emilia Ospina”

Inspección y verificación técnica de dos (2) vehículos tipo ambulancia de la Empresa Social del Estado Carmen Emilia Ospina, para proceso de baja.

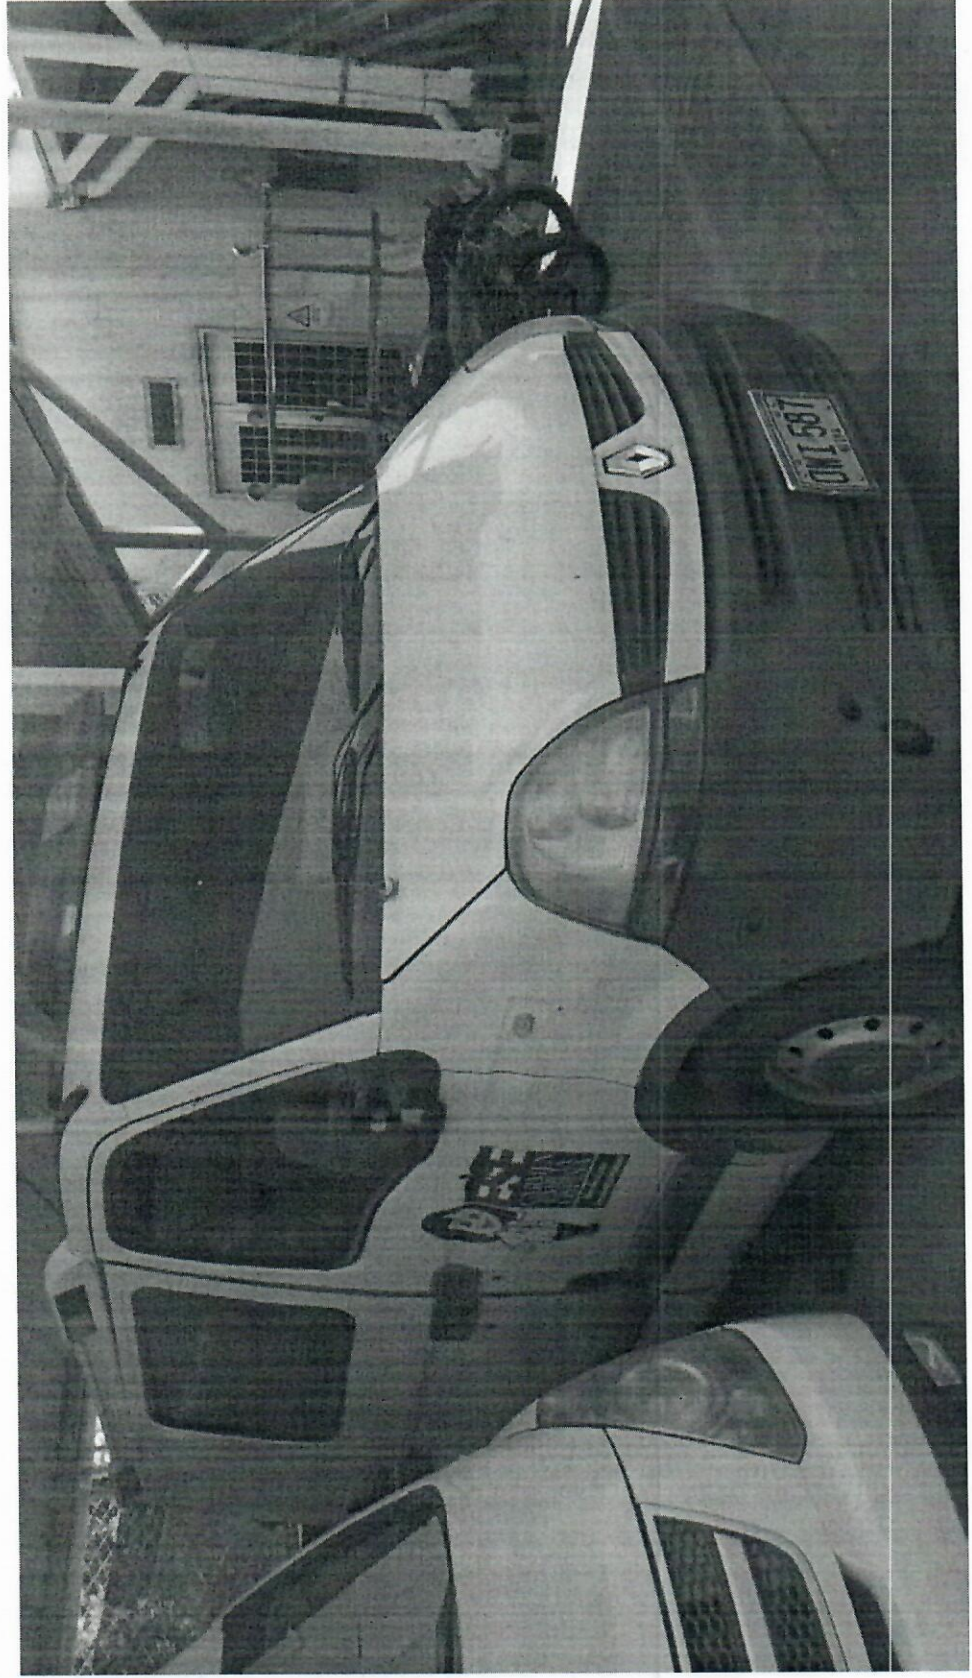
VEHICULO RENAULT MASTER FG CONFORT, Placa OWI 587 Modelo 2010

Realizado el diagnostico e inspección de Vehículo Renault Master FG Confort, de placa OWI-587 Modelo 2010, presenta desgaste en el motor, culata, válvulas, guías, pistones, anillos, bulones, obturadores, ejes de levas y cigüeñal. Fuga de aceite caja, transmisión y tren de potencia.

Fallas en el sistema de inyección electrónica, bomba de inyección, reguladores, diafragmas e inyectores, los cuales se deben reemplazar.

En la parte exterior de la carrocería y habitáculo interno presenta deterioro, corrosión, desajuste, roturas y rayones varios. La pintura y logos institucionales se deben reemplazar por desgaste normal de trabajo. El sistema eléctrico y electrónico se debe cambiar pues ya cumplió el tiempo especificado por el fabricante, para su buen funcionamiento.

De lo anterior se concluye que realizando la relacion costo, beneficio, tiempo de servicio y vida útil, el vehículo en mención se debe dar de baja por condiciones técnicas y financieras, ya que repararlo supera el valor comercial de un vehículo con las mismas características y equipamiento nuevo.

Adicionalmente reparar el vehículo no garantiza su disponibilidad y operatividad. Ya que algunos componentes mecánicos y eléctricos por deterioro y tiempo de vida no garantizan su buen funcionamiento y se vería comprometida la seguridad física de la tripulación y los pacientes.

Para corregir estas fallas se debe reparar el motor en general, cambiar la instalación eléctrica de baja, cambiar los componentes del sistema de inyección, realizar lamina, latonería, y pintura, cambio de logos institucionales y ajustes en general. El valor estimado total de la reparación (\$58.720.000) de pesos mcte.

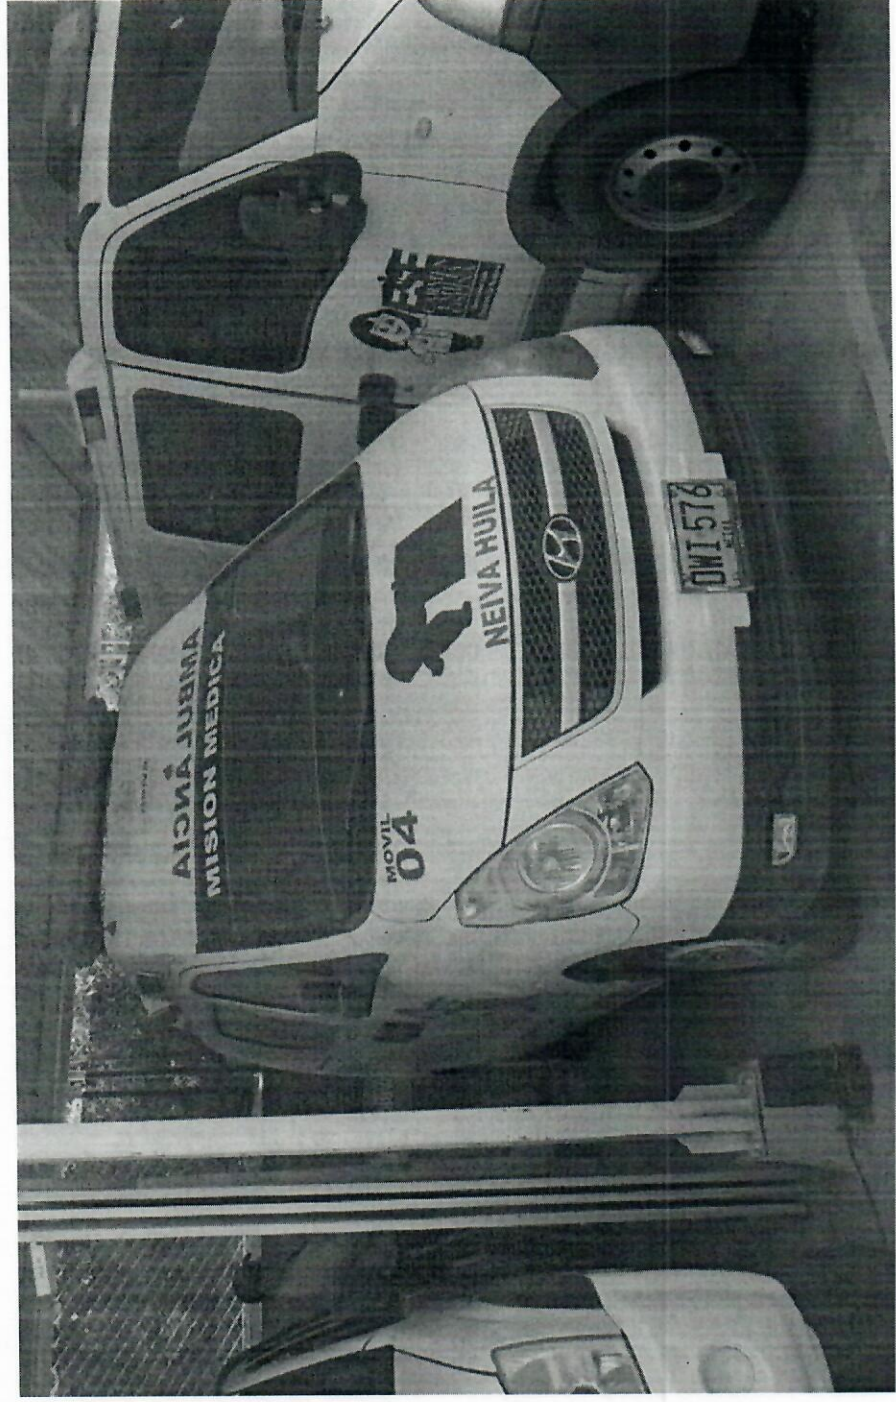
VEHICULO HYUNDAI STAREX, Placa OWI 576 modelo 2009

Realizada la inspección y diagnostico del vehículo Hyundai Starex de placa OWI-576, Modelo 2009 el motor se debe reparar al igual que los componentes del sistema de inyección como (bomba, regulador e inyectores). Las llantas se deben sustituir por desgaste normal de trabajo, se debe realizar suspensión, frenos y rodamientos en general. En la parte interior presenta desgaste, oxidación y roturas varias las cuales se deben reparar para cumplir con los requerimientos de la Secretaría de Salud Departamental. El valor total de la reparación es de (\$36.840.000) pesos mcte.

De lo anterior se puede concluir que el vehículo tiene 10 años de trabajo, su tiempo de vida útil ya se terminó, es un vehículo Diesel de tecnología antigua el cual presenta alto consumo de combustible, bajo rendimiento y altas emisiones de gases contaminantes. Repararlo y reemplazar los componentes afectados no garantiza un buen funcionamiento de este, por lo cual se recomienda dar de baja el vehículo, por su alto costo de mantenimiento y precio de reparación.
