**REPORTE INSPECCIONES LOCATIVAS,
EXTINTORES
ARCHIVO SANTA ISABEL**

SE REALIZARON INPECCIONES DE EXTINTORES Y
LOCATIVAS EN LA SEDE ARCHIVO DE SANTAISABEL,
DEJANDO REPORTE Y EVIDENCIA FOTOGRAFICA PARA
REALIZAR LA GESTION

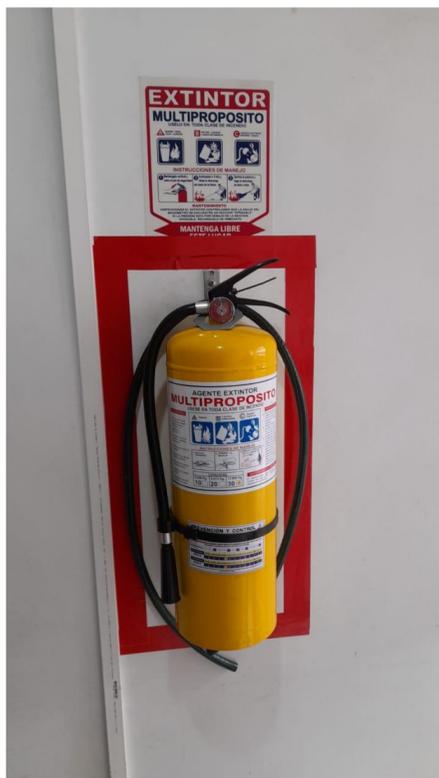
1 ENTRADA DE ARCHIVO

EXTINTOR MULTIPROPOSITO
30LB
PINTURA EN BUEN ESTADO
PRESION EN BUEN ESTADO
SEÑALIZACION EN BUEN ESTADO

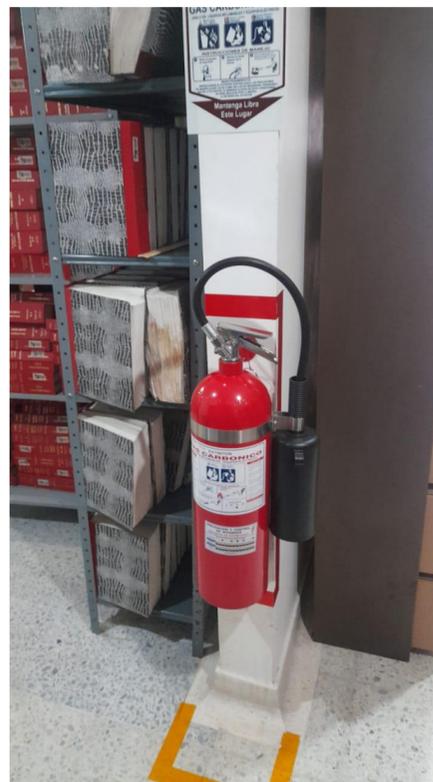
2 COLUMNA ENTRADA DE ARCHIVO FRENTE GERENCIA

CO2
DE 15LB
PINTURA EN BUEN ESTADO
DEMARCAACION SEÑALIZACION
BUEN ESTADO

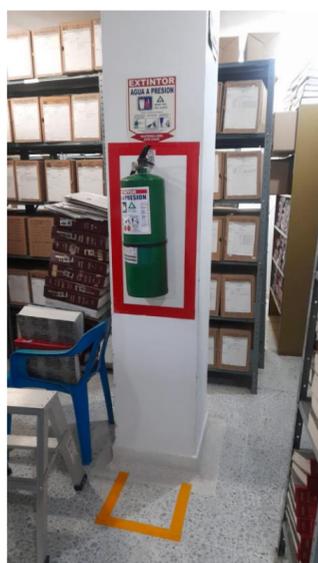
3 FRENTE BLOQUE #8

EXTINTOR DE AGUA PRESION }2.5
GALONES
EN BUENAS CONDUCCIONES

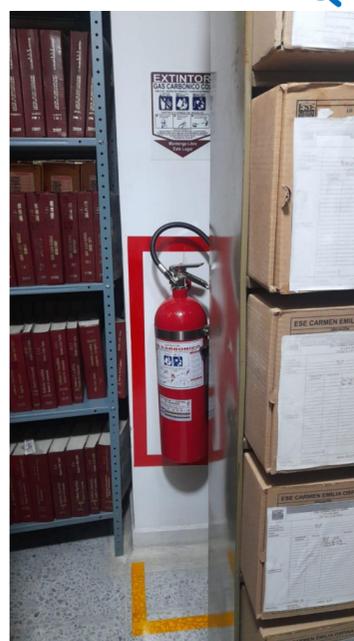
4 FRENTE BLOQUE #5

EXTINTOR CO2
15 LB
PINTURA, SEÑALIZACION Y
DEMARCAACION EN BUEN ESTADO

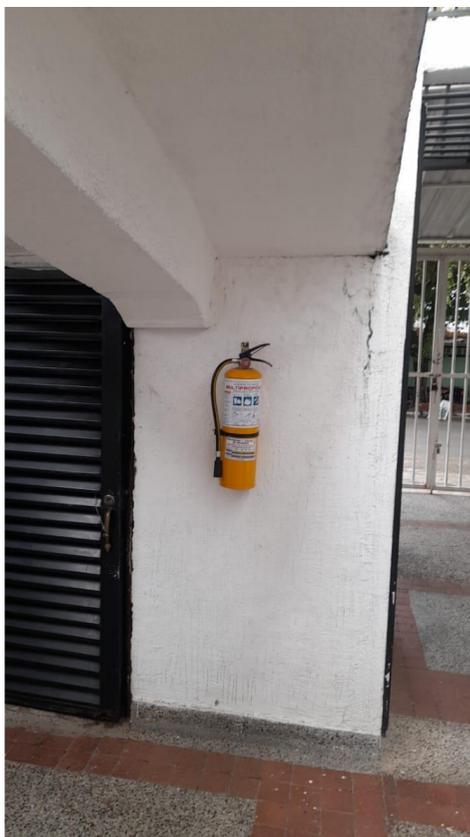
5 ENTRADA PRINCIPAL

EXTINTOR DE 10LB
MULTIPROPOSITO EN BUENAS
CONDICIONES
NO CUENTA CON DEMARCACION NI
SEÑALIZACION

EXTINTOR #5,7,8,9,10,13 sin señalización y demarcación.
Se recomienda instalar con Angulo o soporte los extintores # 7,8,9,13

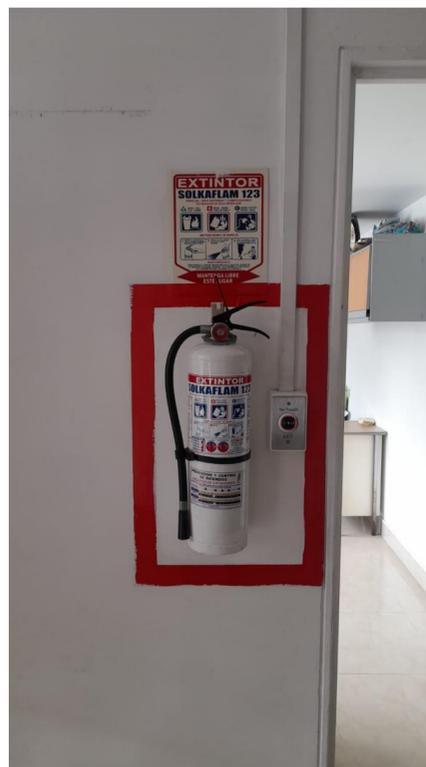
6 EXTINTOR SEGUNDO PISO

EXTINTOR SOLKAFLAN
DE 3.700 GRS
PINTURA EN BUEN ESTADO
AGUJA EN BUEN ESTADO
SEÑALIZACION

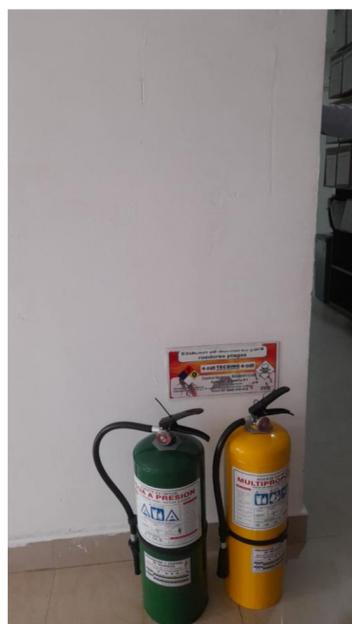
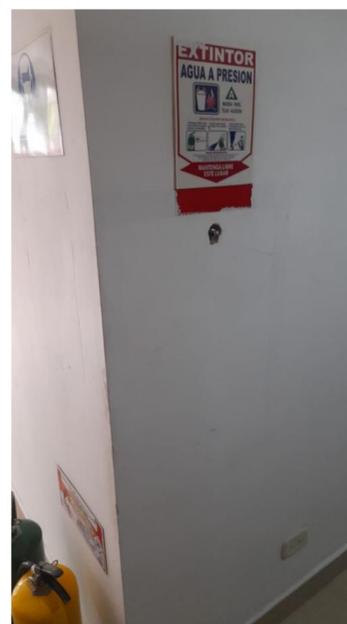
ENTRADA DE SEGUNDO PISO

EXTINTOR DE AGUA 2 2/1 GLS
EXTINTOR MULTIPROPOSITO DE 30LB
PRESION, PINTURA, MANGUERA EN BUENAS CONDICIONES
PENDIENTE ANGULO PARA INSTALACION DE ELLOS, DEMARCACION Y SEÑALIZACION

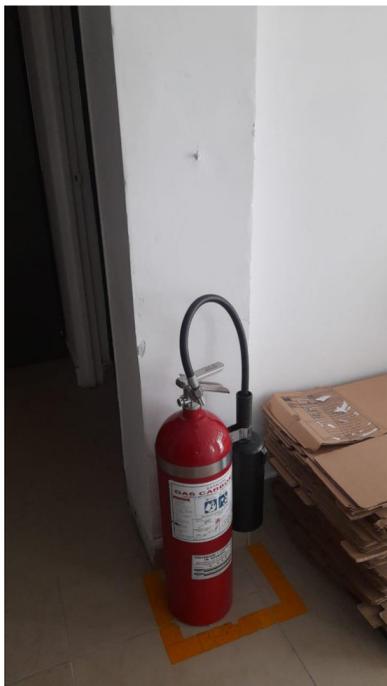
9 FRENTE A CAFETERIA

EXTINTOR CO2
15 LB
EN BUENAS CONDICIONES
PENDIENTE INSTALACION Y
SEÑALIZACION

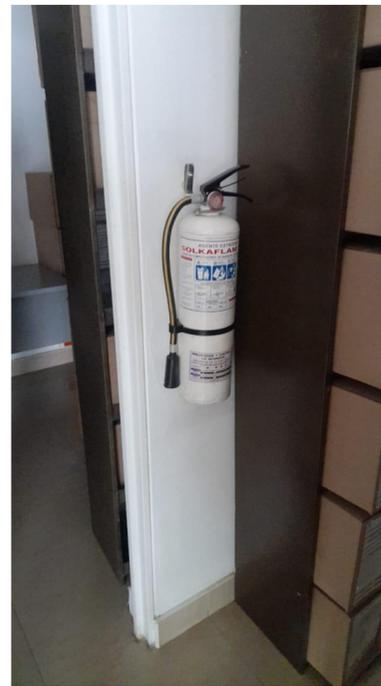
10 ENTRADA DE HABITACION EXTRANJERO

EXTINTOR SOLKAFLAN
DE 10LB
PINTURA EN BUEN ESTADO
AGUJA EN BUEN ESTADO

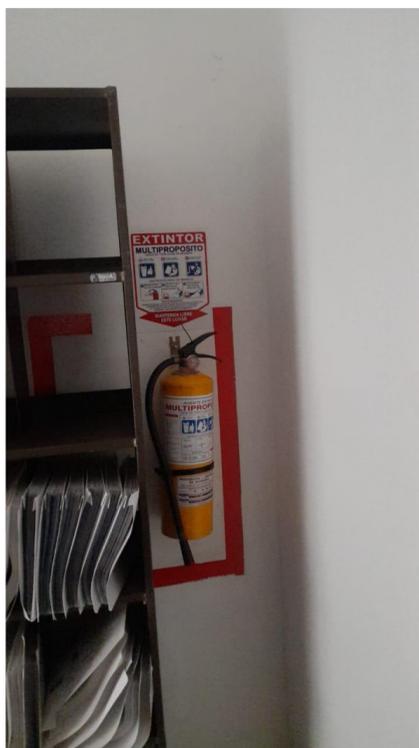
11 AL LADO DE TESORERIA SEGUNDO PISO

EXTINTOR MULTIPROPOSITO
10 LB
PINTURA DEMARCACION EN
BUENAS CONDICIONES

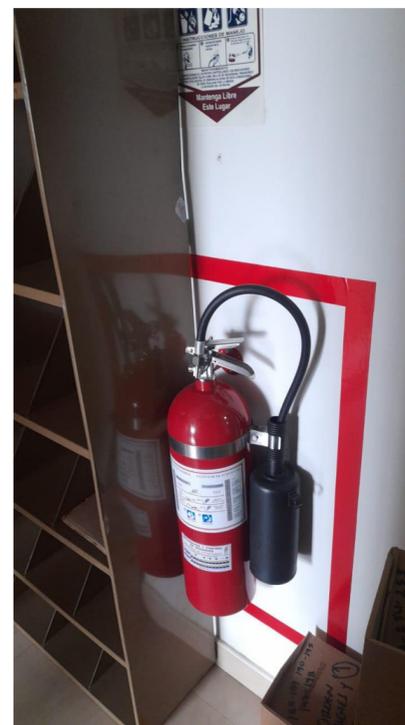
12 AL LADO DE OFICINA SEGUNDO PISO

EXTINTOR CO2
15 LB
CON DEMARCACION Y
SEÑALIZACION EN BUENAS
CONDICIONES

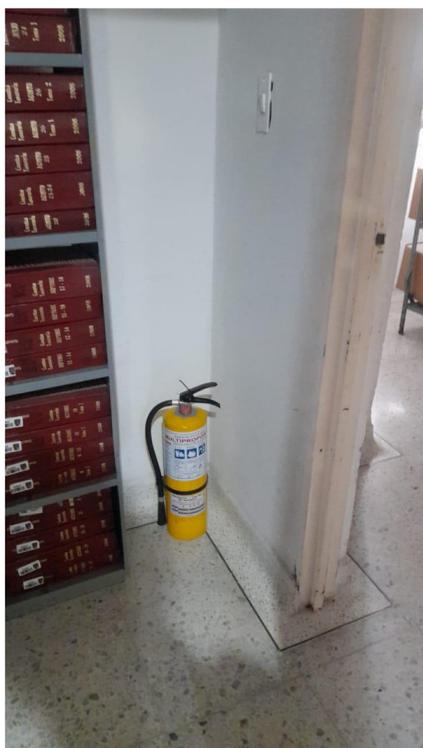
13 EXTINTOR PRIMER PISO SIN UBICACION

EXTINTOR MULTIPROPOSITO DE
10LB
EN BUENAS CONDICIONES SIN
UBICACIÓN, SIN SEÑALIZACION

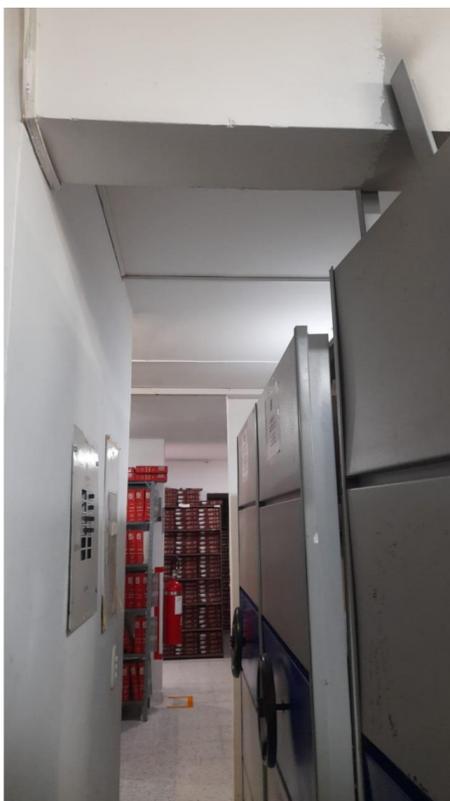
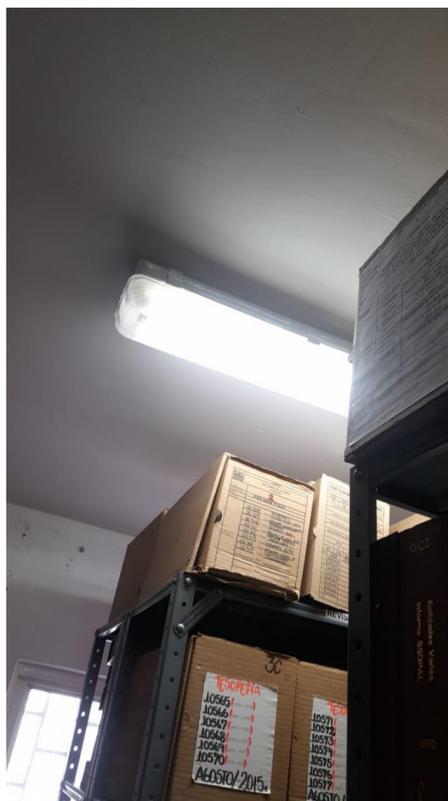
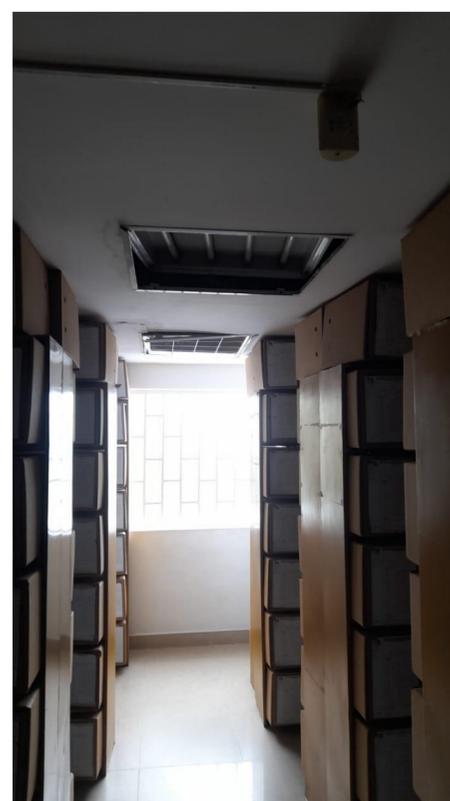
UBICACIÓN: ARCHIVO

El área de archivo cuenta con poca iluminación y se encuentra adecuada encima de los estantes de archivo el cual tapa la iluminación de los pasillos dejando el área con poca iluminación y dificultad para visualizar,

Se observaron las lámparas son de tubos alójenos los cuales contienen mercurio que hace que tengan mas consumo de energía y hace daño al personal en la piel y daño al medio ambiente.

Se recomienda hacer remplazo a lámparas led y reubicarla por los pasillos para dar mas visibilidad como se realizo en el segundo piso, esto disminuyendo el consumo de energía y ayudando al medio ambiente

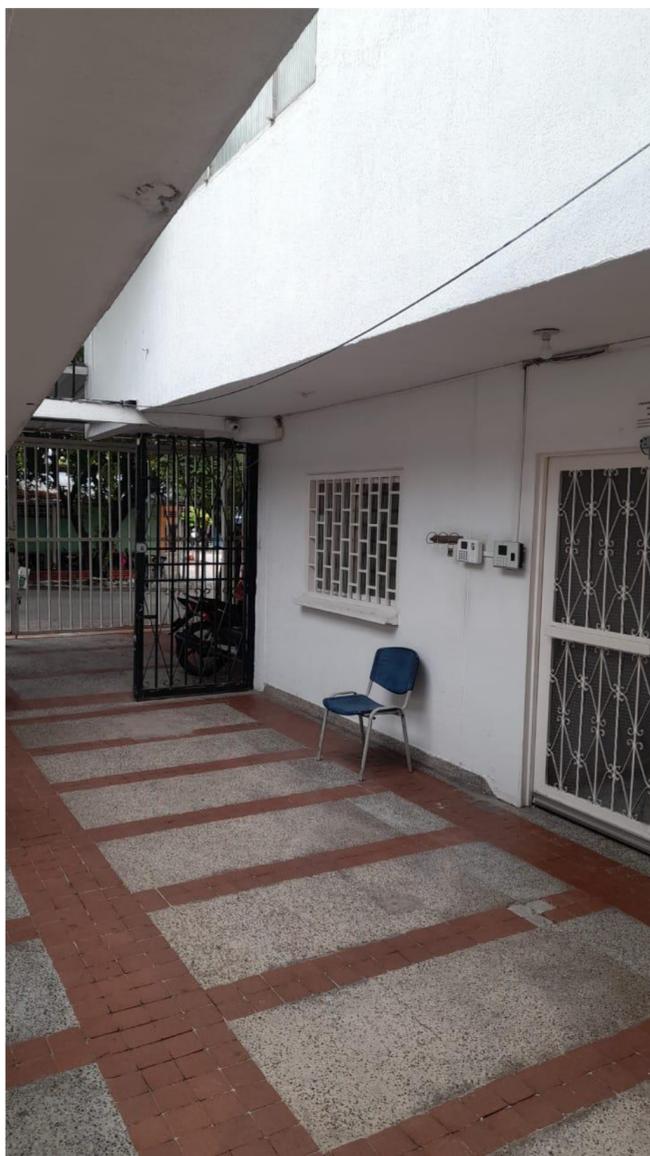
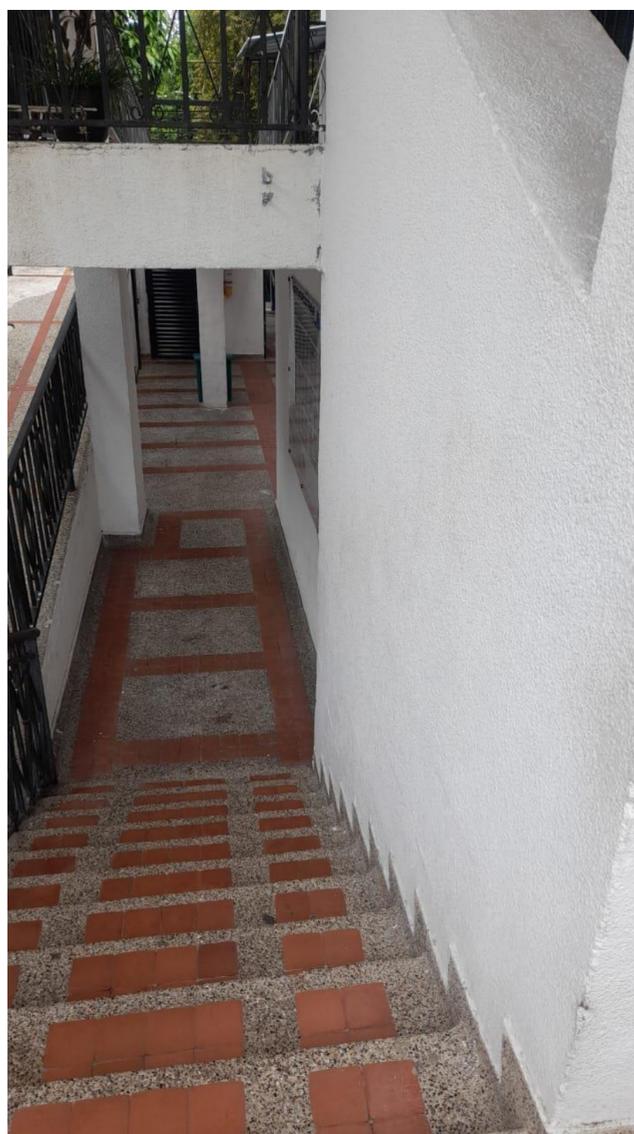
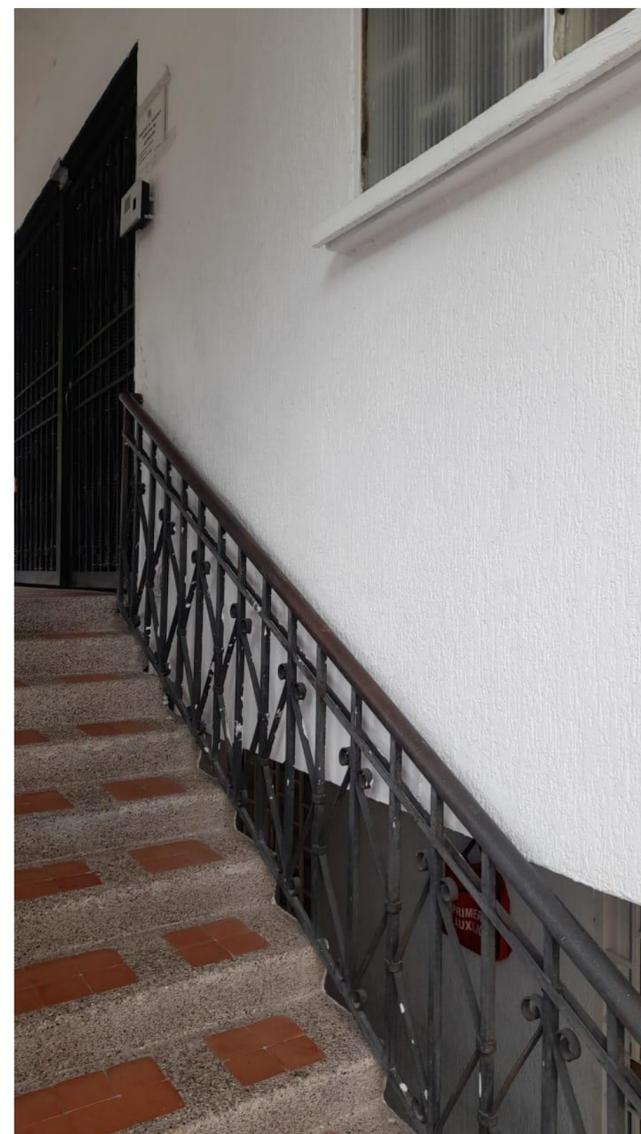
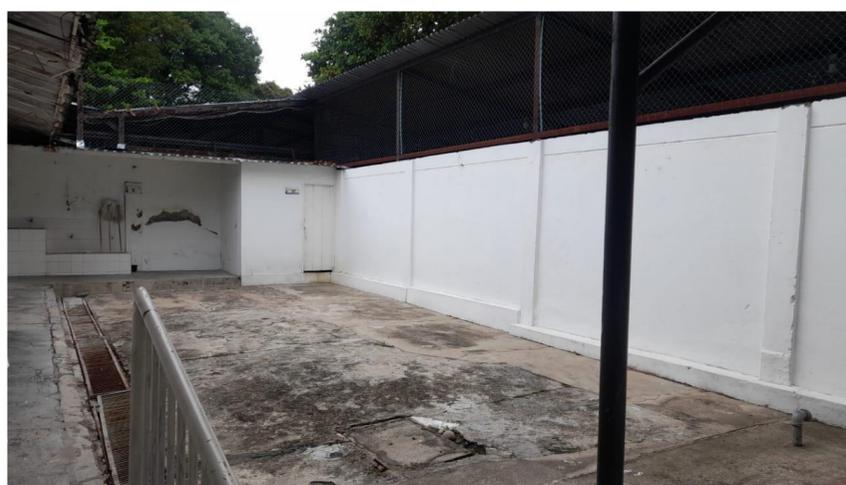
LAS ESCALERAS, ENTRADA Y PASILLOS NO CUENTAN CON SEÑALIZACIÓN DE RUTA DE EVACUACION Y PRECAUCION DE ESCALERAS,

NO SE CUENTA CON LA SEÑALZIACION DE PUNTO DE ENCUENTRO

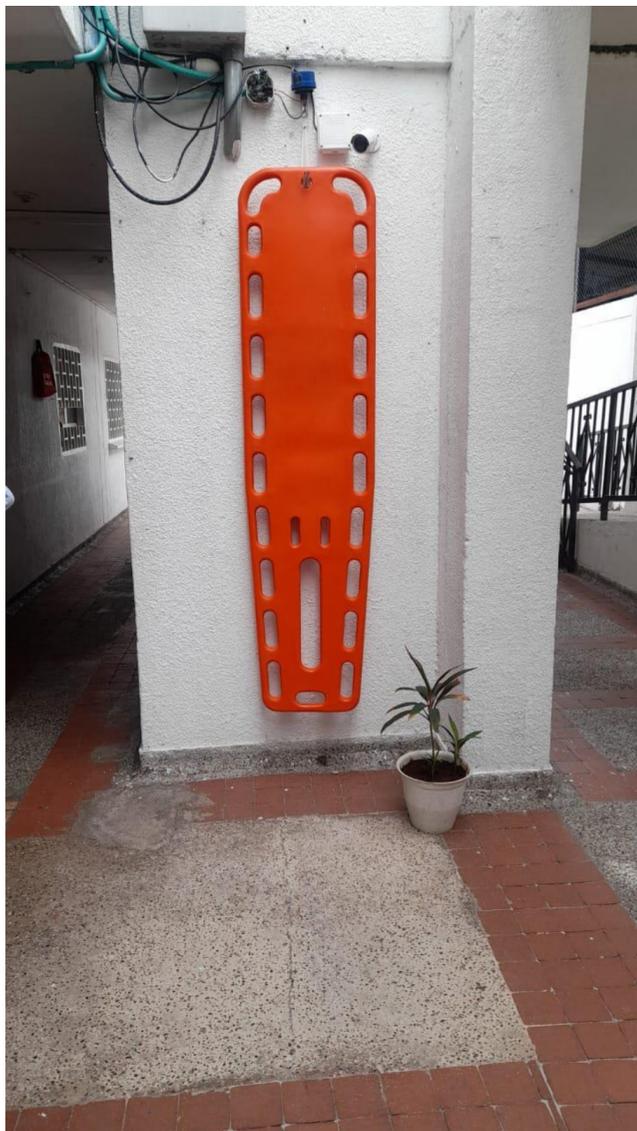
UBICACION: ENTRADA PRINCIPAL

PRIMER PISO:

NO CUENTA CON LA ARAÑA Y SEÑALIZACION

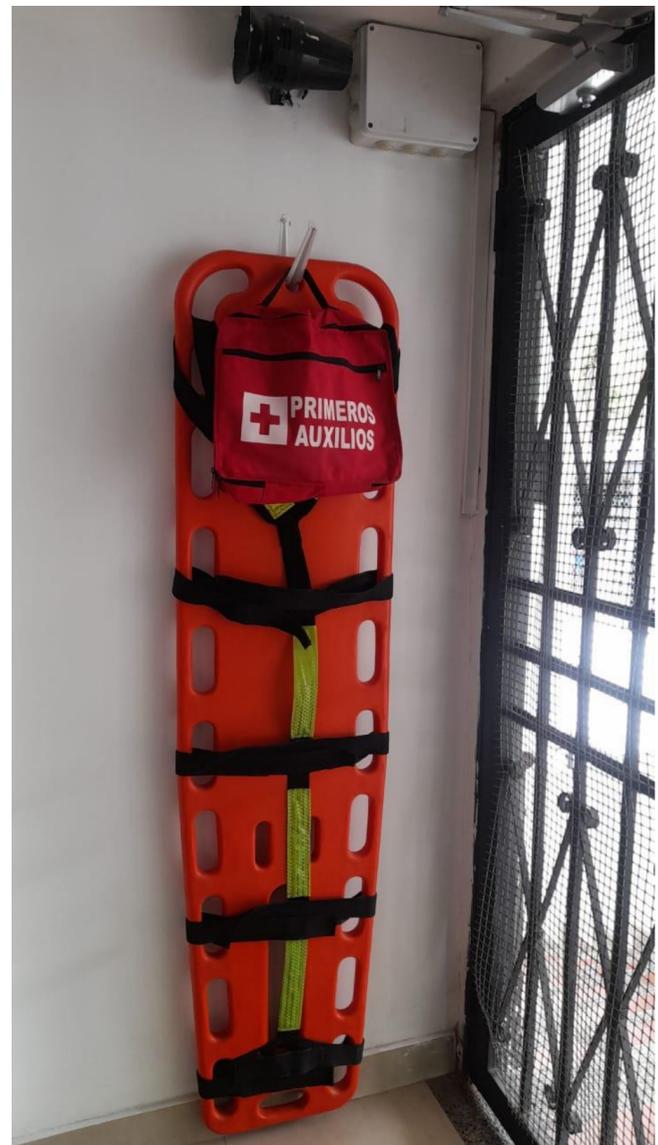
SEGUNDO PISO

SEGUNDO PISO:

FALTA SEÑALIZACION

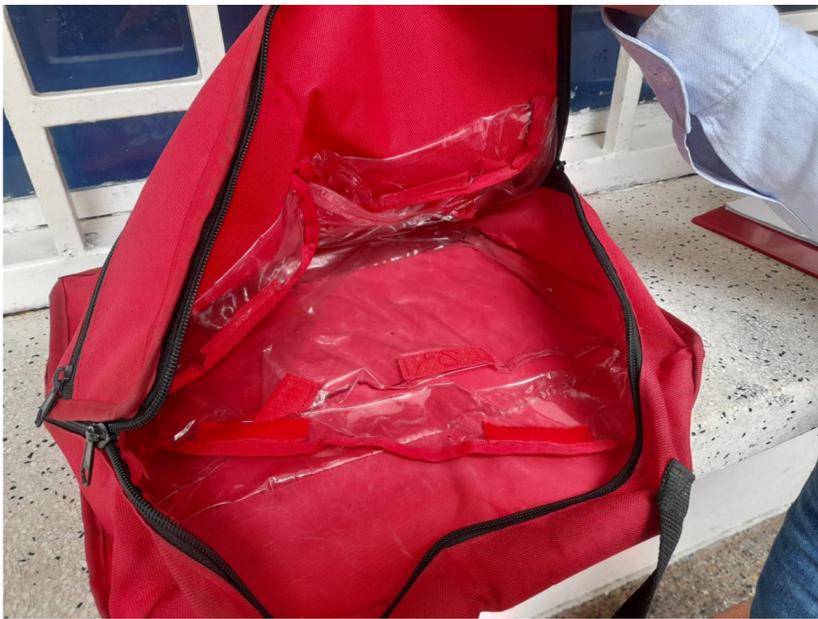
BOTIQUIN PRIMER PISO

LA SEDE SANTA ISABEL CUENTA CON DOS BOTIQUINES
1 EN EL PRIMER PISO.
NO TIENE INSUMOS

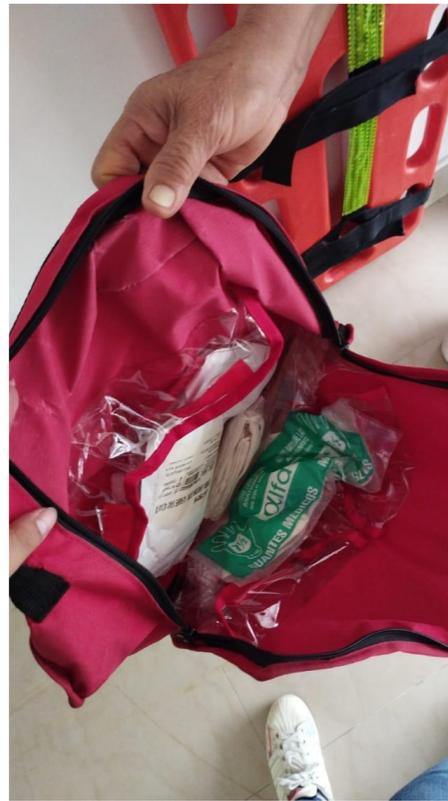
BOTIQUIN SEGUNDO PISO

2 PISO CUENTA CON:
1 GASA
1 ESPADADRAPO
1 TERMOMETRO
1 TOALLA HIGIENICA
1 PAR DE GUANTES
1 LIBRO DE PRIMEROS AUXILIOS
