INFORME GESTIÓN DOCUMENTAL

ARCHIVO CENTRAL ASISTENCIAL SEDE GRANJAS

Ficha de Inspección y Diagnóstico de Riesgo Ambiental en Archivos

ARCHIVO CENTRAL ADMINISTRATIVO SEDE SANTA ISABEL

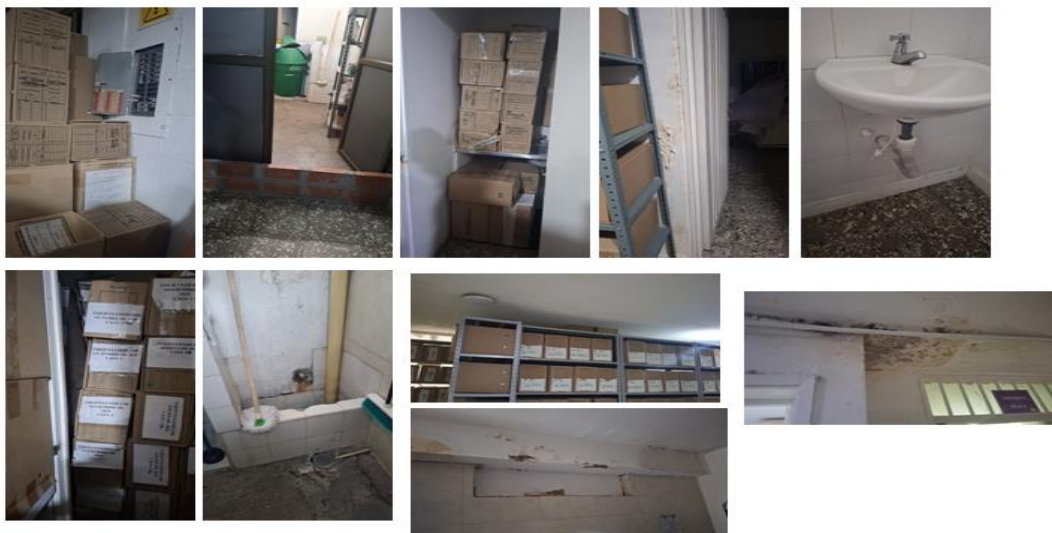
ANEXOS REGISTRO FOTOGRAFICOS

Riesgo	Presente (✓/X)	Observaciones
Filtraciones o goteras	✓	Se detectan filtraciones y presencia de goteras en determinadas áreas del archivo, lo que podría comprometer la integridad de la documentación almacenada.
Proximidad a fuentes de agua (caños, sanitarios)	X	Aunque las fuentes de agua se encuentran alejadas de las áreas de documentación, se detectan malos olores en los baños, atribuibles a la falta de rejillas en los desagües.
Material inflamable cerca del archivo	✓	El único material inflamable localizado cerca del archivo corresponde a los extintores, los cuales están disponibles para ser utilizados en caso de emergencia.
Mobiliario adecuado (estanterías metálicas, separadas del suelo/ pared)	✓	Se observa que únicamente se dispone de estantería metálica, mientras que el mobiliario requerido para el adecuado almacenamiento no está presente.
extintores	✓	Se observa la presencia de extintores en el área de archivo.

El archivo presenta riesgos críticos en varias áreas: infraestructura, seguridad, ventilación y señalización, por lo que se clasifica como Alto Riesgo. La implementación inmediata de las recomendaciones es esencial para garantizar la conservación del acervo documental, la seguridad del personal y la sostenibilidad ambiental.

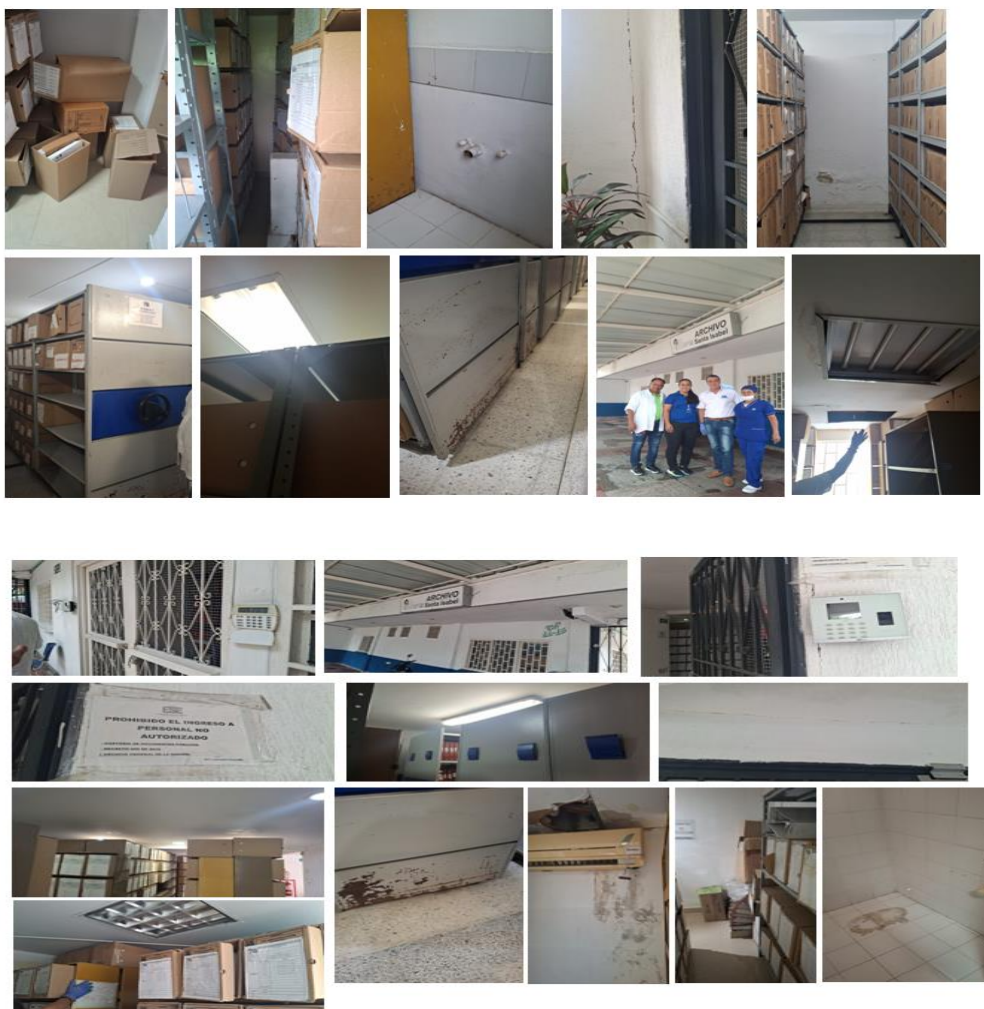
ANEXO REGISTRO FOTOGRAFICO

Riesgo	Presente (✓/X)	Observaciones
Filtraciones o goteras	✓	Se detectan filtraciones y presencia de goteras en determinadas áreas del archivo, lo que podría comprometer la integridad de la documentación almacenada.
Proximidad a fuentes de agua (caños, sanitarios)	X	las fuentes de agua se encuentran alejadas de las áreas de documentación
Material inflamable cerca del archivo	✓	El único material inflamable localizado cerca del archivo corresponde a los extintores, los cuales están disponibles para ser utilizados en caso de emergencia.
Mobiliario adecuado (estanterías metálicas, separadas del suelo/pared)	X	Se observa que únicamente se dispone de estantería metálica, mientras que el mobiliario requerido para el adecuado almacenamiento no está presente en algunos sectores del archivo.

El archivo presenta riesgos críticos en varias áreas: infraestructura, seguridad, ventilación y señalización, por lo que se clasifica como Alto Riesgo. La implementación inmediata de las recomendaciones es esencial para garantizar la conservación del acervo documental, la seguridad del personal y la sostenibilidad ambiental.

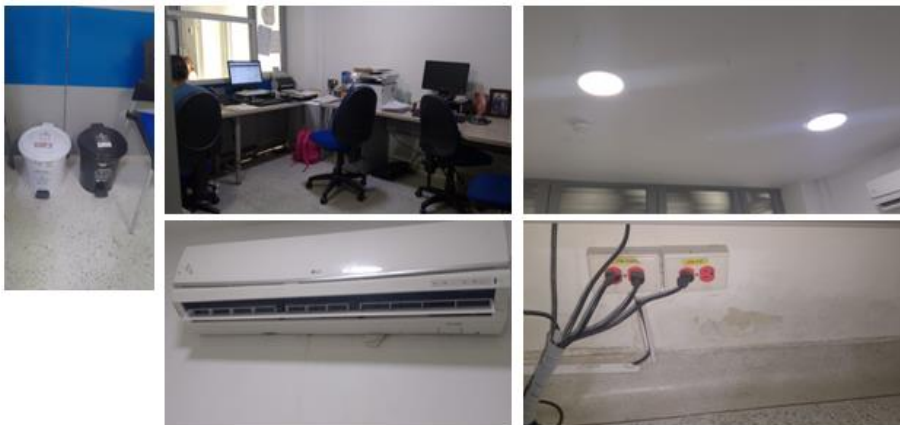
ANEXOS REGISTRO FOTOGRAFICOS

Riesgo	Presente (✓/X)	Observaciones
Filtraciones o goteras	✓	Se detectan filtraciones y presencia de goteras en el área de la Ventanilla Única de Radicación, ocasionadas por fallas en el sistema de aire acondicionado, el cual presenta escurrimiento de agua. Esta situación podría comprometer la integridad y conservación de la documentación almacenada, por lo que se recomienda realizar mantenimiento correctivo inmediato al sistema para evitar daños mayores.
Proximidad a fuentes de agua (caños, sanitarios)	X	Las fuentes de agua se encuentran alejadas de las áreas de documentación.
Material inflamable cerca del archivo	✓	El único material inflamable localizado cerca de la ventanilla única de radicación son los extintores en la escalera, los cuales están disponibles para ser utilizados en caso de emergencia.
Mobiliario adecuado (estanterías metálicas, separadas del suelo/ pared)	✓	Se observa que únicamente se dispone de estantería metálica, mientras que el mobiliario requerido para el adecuado almacenamiento no está presente.

Se recomienda realizar mantenimiento urgente al sistema de aire acondicionado para eliminar filtraciones, instalar extintores y señalización de rutas de evacuación, implementar sistemas de seguridad como alarma y vigilancia, y capacitar al personal en prevención de riesgos para garantizar la protección del archivo y la seguridad del área.
