| ASUNTO | Visita de inspección de seguridad, aplicando formato de Código: SST-S1-F3 Inspecciones Generales de Seguridad, | No. ACTA: 1 | |

Aplicar formato de inspección de seguridad con código: SST-S1-F3, con el fin de identificar las condiciones inseguras, de cada una de las sedes en las cuales se tienen áreas o dependencias de archivo de la E.S.E CARMEN EMILIA OSPINA.

Evidencia ítem 1:

| ARCHIVO SANTA ISABEL - EVIDENCIA | OBSERVACIÓN | RECOMENDACIÓN |

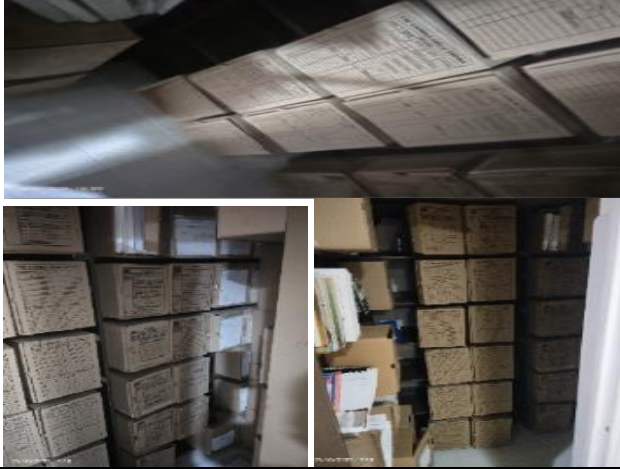
| ARCHIVO SANTA ISABEL - EVIDENCIA | OBSERVACIÓN | RECOMENDACIÓN |
|---|--|--|
| | <p>Durante la visita de revisión se encontró el área de archivo limpio, pasillos despejados.</p> | <p>Se recomienda continuar con el orden y el aseo del área.</p> |

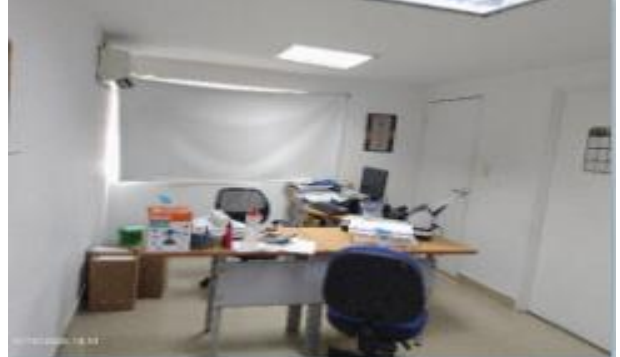
| ARCHIVO SANTA ISABEL - EVIDENCIA | OBSERVACIÓN | RECOMENDACIÓN |
|---|--|--|
| | <p>Oficina administrativa; se identifica que el área de tareas administrativas es la misma área de organización y recuperación de documentos</p> | <p>El área de trabajo de recuperación de documentos debe estar separado del área de oficina.</p> |

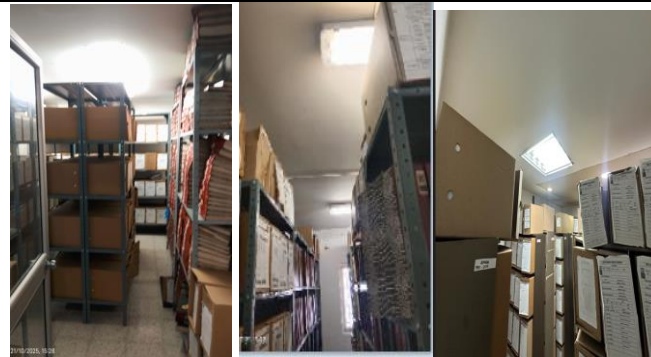
La iluminación es deficiente dado que las luminarias o lámparas quedan justo sobre los Stan de archivo y estos hacen que se regenere sombras y obstrucción de la luz.

Se recomienda replazar las luminarias de tubo por lámparas tipo cuadradas tipo LED, que no quede sobre los Stan y así evitar las sombras.

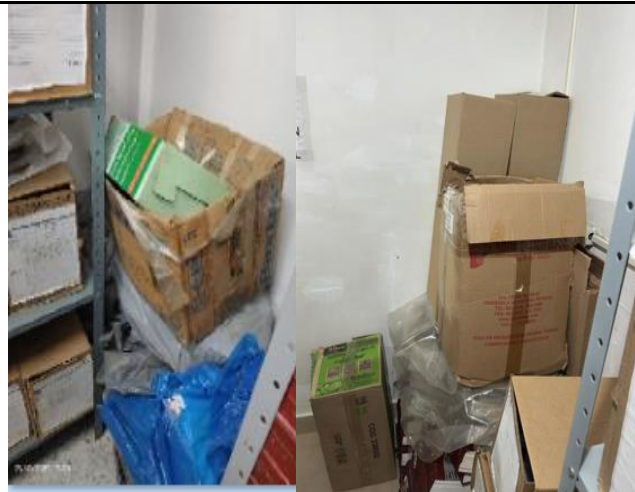
Se encuentran algunos insumos pendientes por organizar o en su defecto desechar si no son archivos recuperables.

Se recomienda depurar y evaluar la existencia de estas cajas en el archivo.

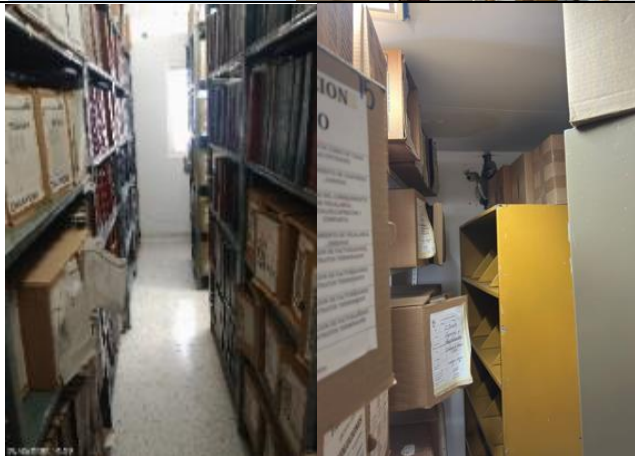
Se hace necesario, hacer cambio de rótulos de carpetas por deterioro.

Para mayor facilidad se recomienda hacer cambio de los rótulos de las cajas.

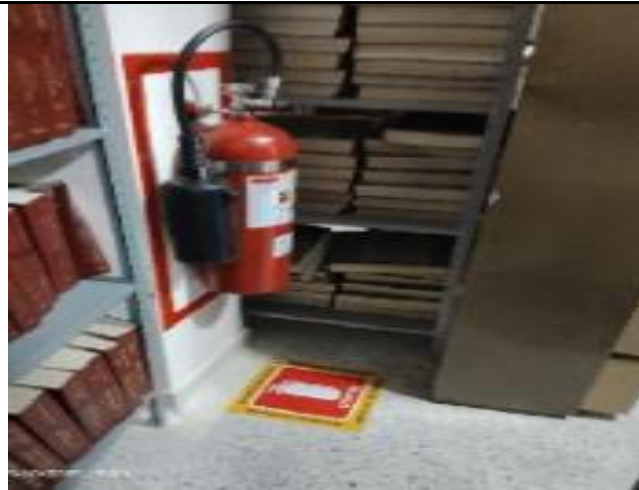
Elementos de seguridad aunque no están obstruidos, no cuentan con el espacio adecuado

Se debe garantizar un espacio mínimo de (90 cm) x lado

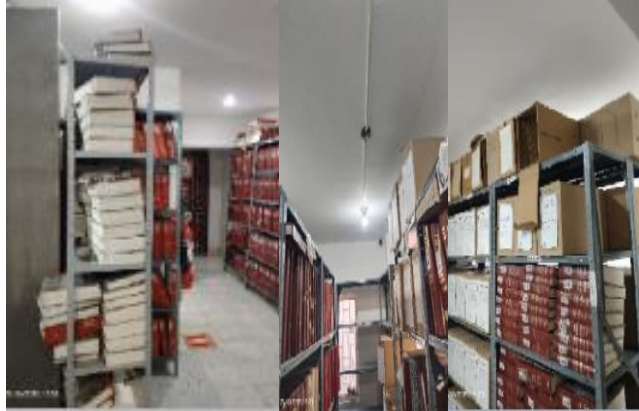
Se evidencia cajas sobre los Stan de archivo, de esta manera pueden generar caídas de objeto a personas.

Se recomiendo no poner ningún tipo de objeto sobre los Stan, en caso de emergencia estos le pueden caer a personas o obstruir pasillos

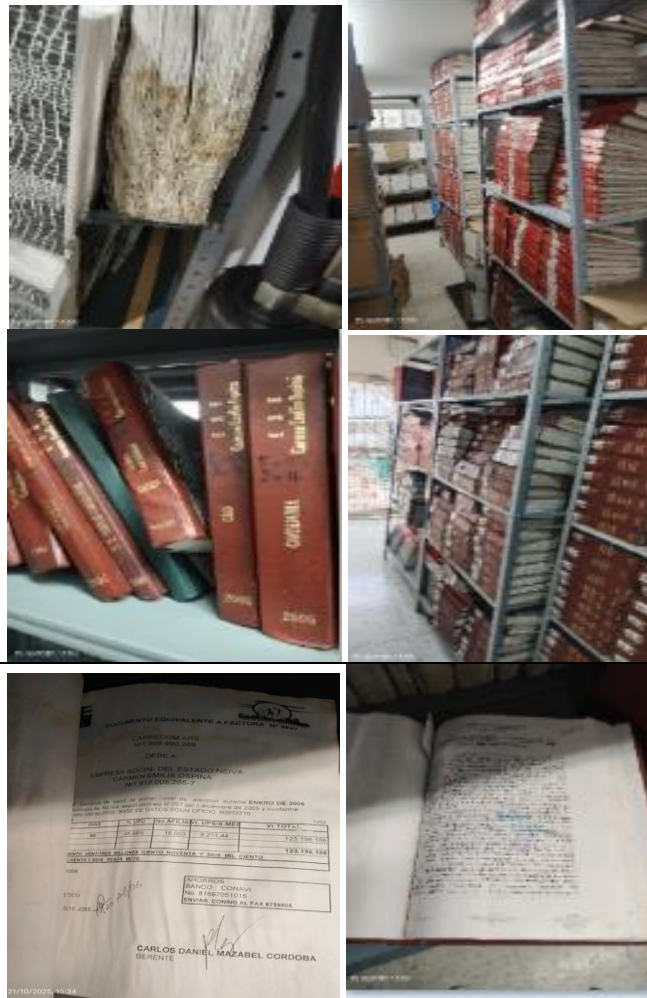
Se hace necesario hacer una depuración de archivo, ya que se encierran tomos de documentación que se debe evaluar su pertinencia de almacenamiento.

Tomos en mal estado y organización.

Documentación para evaluar si el almacenamiento es necesario, dado que son cuentas de personal y contratos de hace más de 10 años.

Se recomienda evaluar si es necesario la permanencia de este tipo de archivo, si se sacara de custodia se liberaría un espacio considerable.

Se recomienda evaluar si es necesario la permanencia de este tipo de archivo, si se sacara de custodia se liberaría un espacio considerable

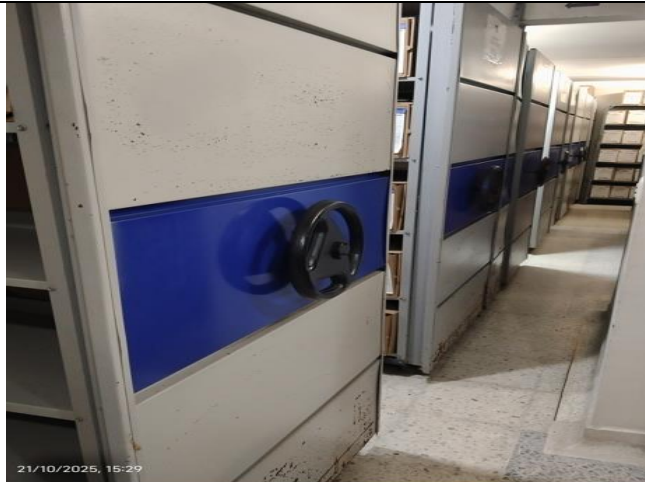
Se cuenta con pocos
Stan archivista
adecuados para el
almacenamiento y
conservación de los
documentos.

Se hace necesario
adquirir estantería
adecuada para el
archivo, de esta
manera garantizar un
orden en el área y la
conservación de los
documentos

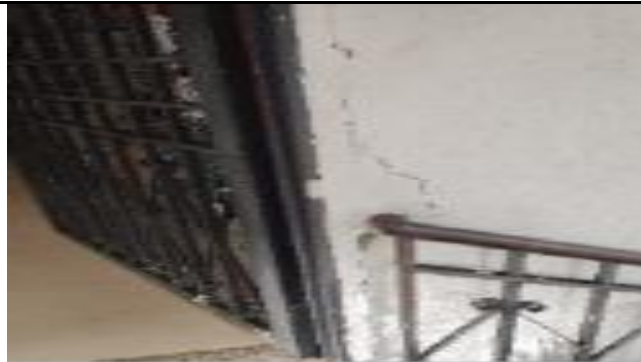
La pared de la entrada al archivo del segundo piso requiere resanar grieta.

Se hace necesario resanar los pares y pintar. EVALUAR EL ESTADO DE LAS GRIETAS.

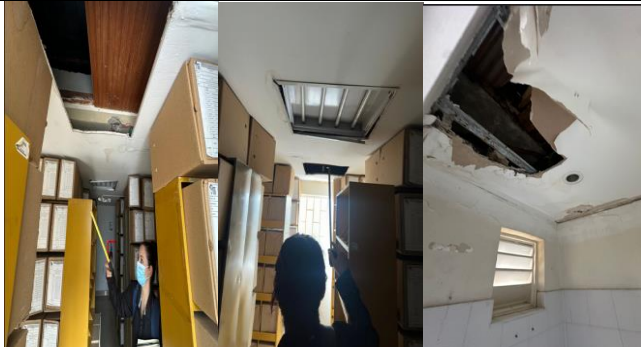
Cajas sobre los Stan, se hace necesario la reparación del cielorraso

Se recomiendo hacer la reparación del cielorraso, sirve de ventana para ingreso de los roedores.

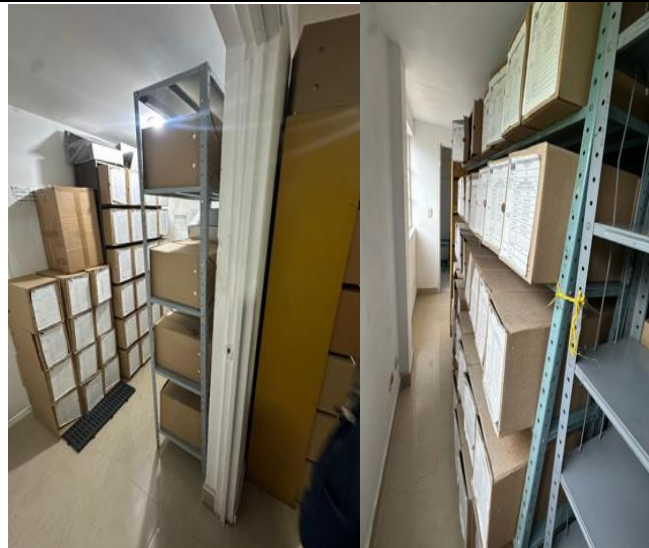
Stan amarrados con pequeños lasos, Stan desanclados

Por seguridad se recomiendo tener los Stan anclados a la pared o a techo.

En el acuerdo 49 del 2000, Archivo general de gestor normativo función pública en el art.3 (La estantería no irá recostada sobre los muros y se debe dejar un espacio mínimo de 20 cm., entre éstos y la estantería).

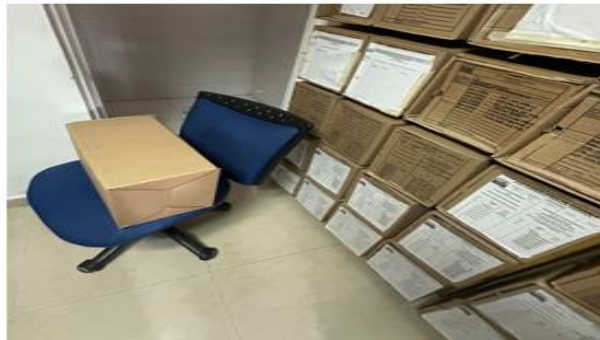
Utilizan una silla en mal estado para trasportar el archivo.

Se requiere el suministro de un carro trasportador para documentos.

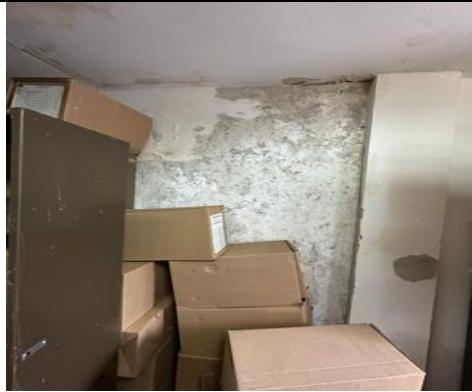
Pared deteriorada por humedad

Evaluar si la humedad ya no existe y resanar y pintar.

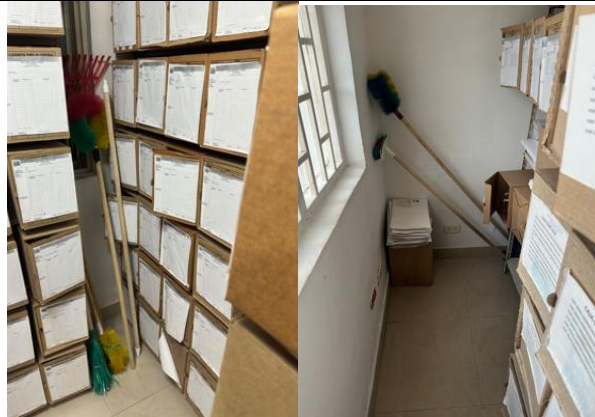
Se encontraron insumos para la realización del aseo en algunos pasillos.

Se debe contar con una bodega para guardar los insumos, y que estos estén almacenado de manera correcta y rotulados

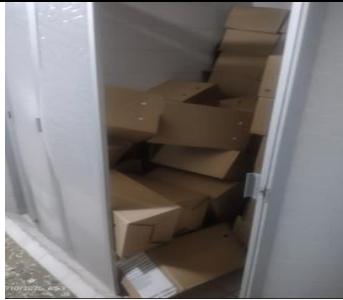
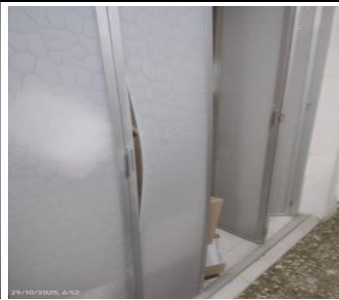
Archivo, cajas desorganizadas se han caído y dañaron la puerta del cuarto en el que están.

Se deben organizar las cajas de tal manera que no generen riesgo

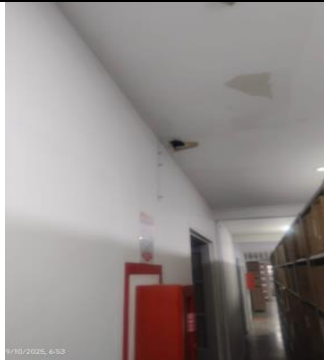
Luminaria caída y el cielorraso tiene un hueco.

Se hace necesario hacer el arreglo de la luminaria y tapar el hueco que tiene el cielorraso.

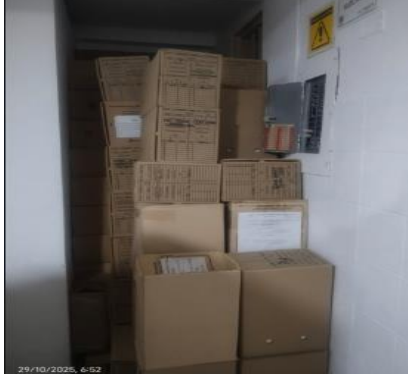
El archivo de este espacio se debe reorganizar y no dejarlo junto a la cajilla eléctrica.

El archivo de este espacio se debe reorganizar y no dejarlo junto a la cajilla eléctrica.

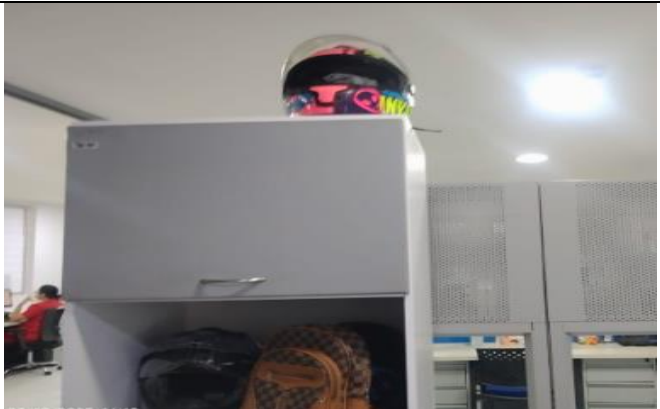
| ARCHIVO - CANAIMA | OBSERVACIÓN | RECOMENDACIÓN |
|--|--|---|
| | <p>Se encuentran objetos personales sobre el archivador, esta acción genera condiciones inseguras.</p> | <p>Se recomienda no poner objetos sobre los archivadores, ante una situación de emergencia estos objetos le pueden caer a las personas.</p> |

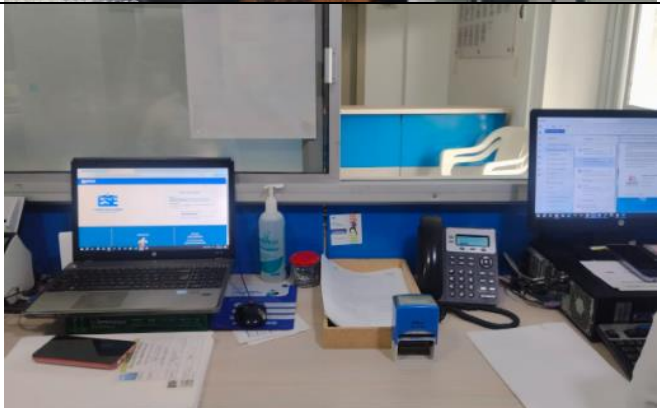
| ARCHIVO - CANAIMA | OBSERVACIÓN | RECOMENDACIÓN |
|--|--|---|
| | | <p>Para trabajos con equipos portátiles se recomienda tener soporte que eleve y garantizar una ergonomía, y uso se mouse y teclado.</p> |

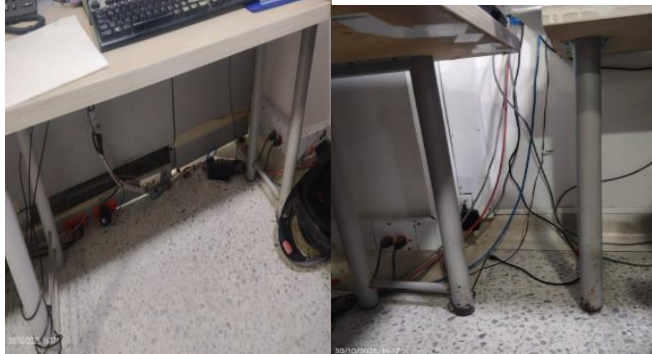
11/10/2025, 16:18

Se evidencia cables colgando y canaletas en mal estado

Se hace necesario corregir esta condición insegura, puede causar la caída al levantarse o correr la silla

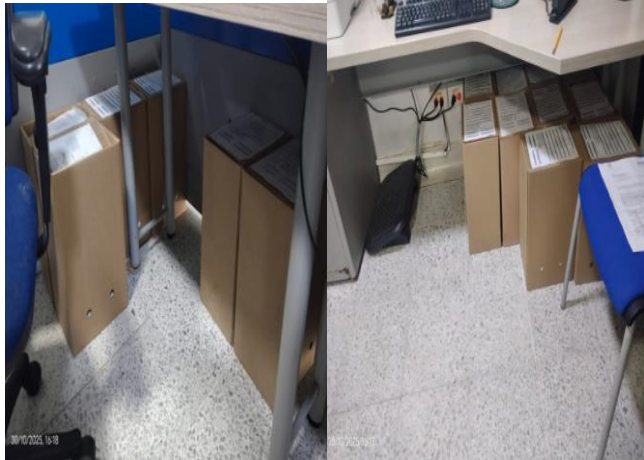
Se tienen cajas bajo los escritorios y esto disminuye el espacio para la movilidad y comodidad de los miembros inferiores.

Se debe depurar los archivos y almacenarlos en los lugares adecuados y así garantizar espacios acondicionados para escritorio y sillas.

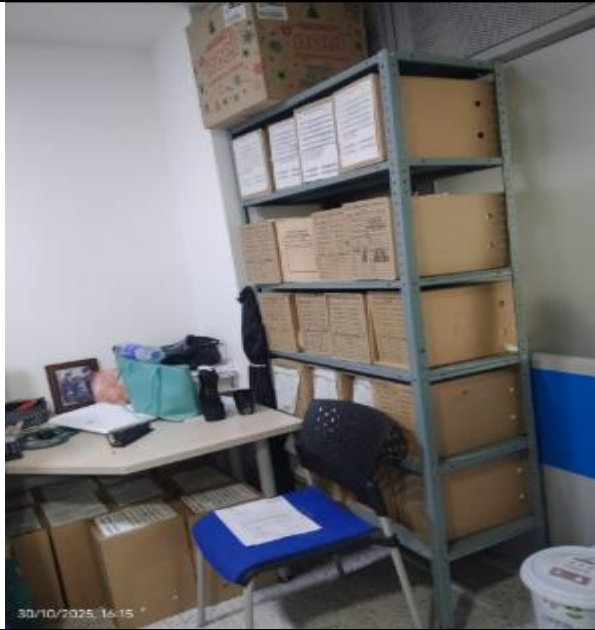
Se evidencia el Stan suelto, tiene mucho movimiento al tacto.

Se recomienda que estos Stan estén sujetos a pares o mediante mecanismo que cumplan con lo indicado en *En el acuerdo 49 del 2000, Archivo general de gestor normativo función pública en el art.3 (La estantería no irá recostada sobre los muros y se debe dejar un espacio mínimo de 20 cm., entre éstos y la estantería).*
